Weihereinventar Baselland Gemeinde Aesch

Stand Februar 2023

Das vorliegende Inventar beinhaltet eine Übersicht aller Weiher auf dem Gemeindegebiet (ausgenommen sind Weiher auf Privatgrundstücken im Siedlungsgebiet). Es ist das Ergebnis von Felderhebungen, die von Pro Natura BL seit 2012 regelmässig gemacht werden.

Die folgenden Objektblätter geben Auskunft zum jeweiligen Weiherstandort und Zustand/Sanierungsbedarf des Gewässers. Zudem sind die aktuellsten Amphibienfunddaten der Karch (Koordinationsstelle für Amphibien- & Reptilienschutz CH) sichtbar.

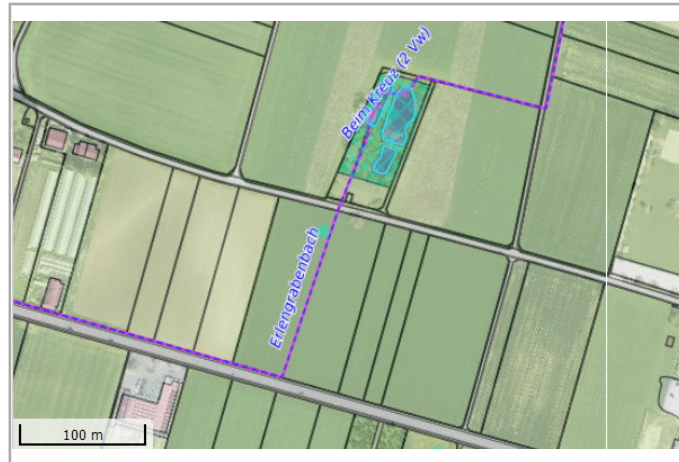
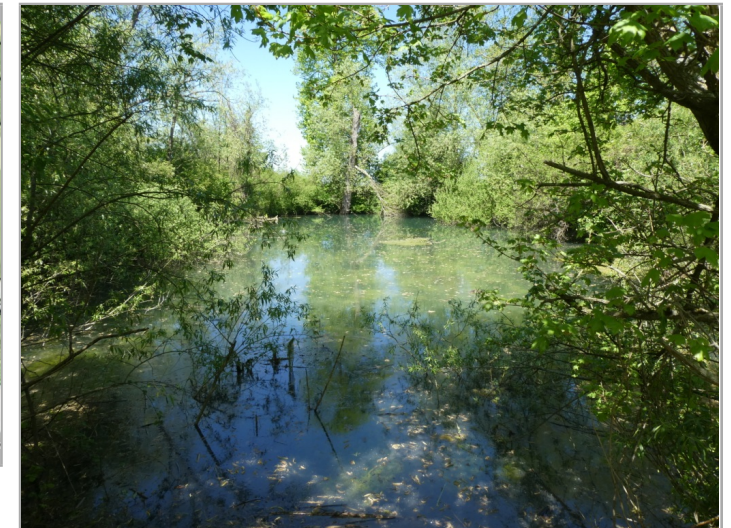
Gemeinde Aesch
Beim Kreuz (Tannmatt)

2 Weiher als Biotope + 1 Absetzbecken für Versickerungsanlage
Aufwertungspotential gemäss Weiherliste des Kantons

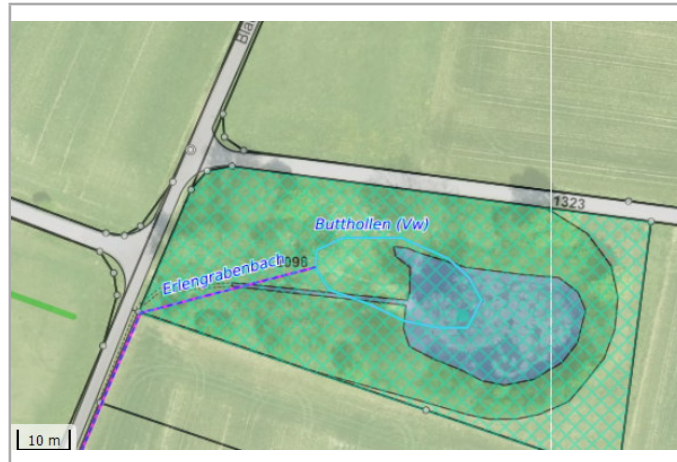
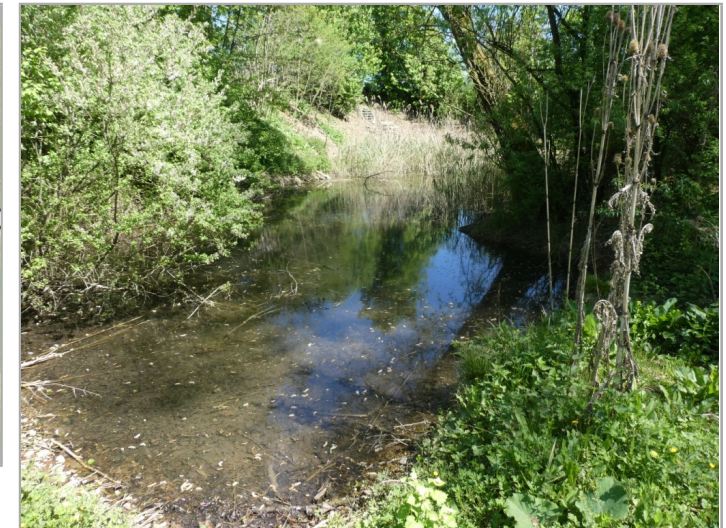
Gemeinde Aesch
Butthollen (Leerenacker)

April 2022: neu wurden 2 Flachweiher westlich des Hauptweihers geschaffen, die allerdings trocken liegen
Japanknöterich an der Böschung
Aufwertungspotential gemäss Weiherliste des Kantons

2012: Im Dezember wurde umgebendes Gehölz stark zurückgeschnitten und Versickerungsmulde freigelegt

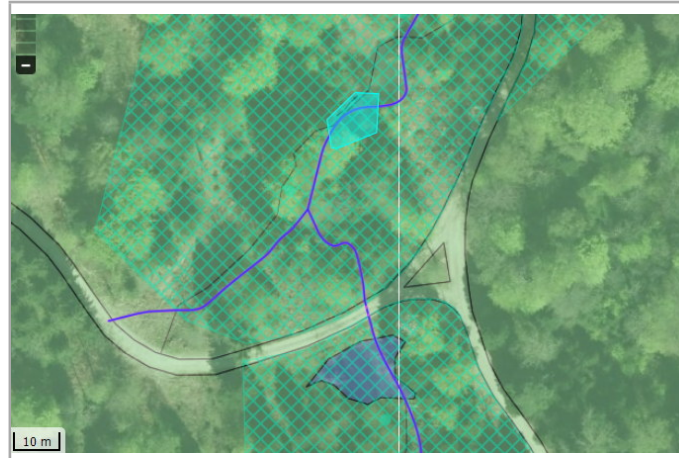
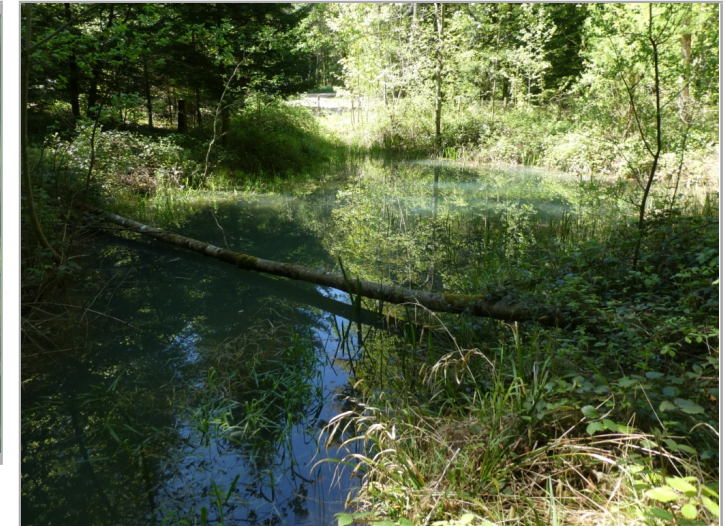
Erlengraben

Hauptweiher ob dem Weg und kleinerer Weiher im Taleinschnitt weiter unten
ev. Besonnung verbessern (v.a. beim unteren Weiher)

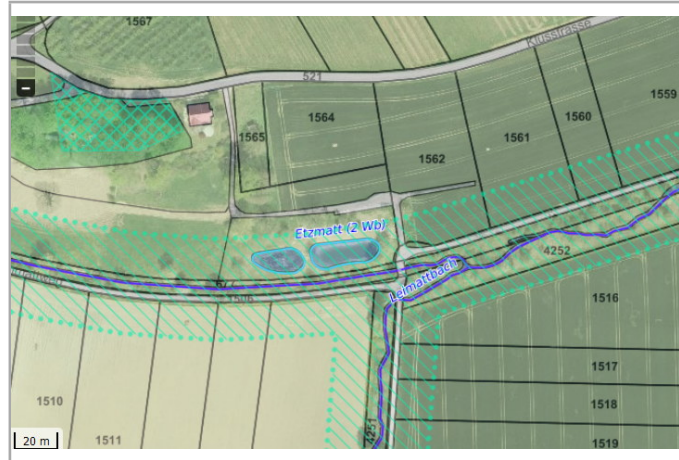
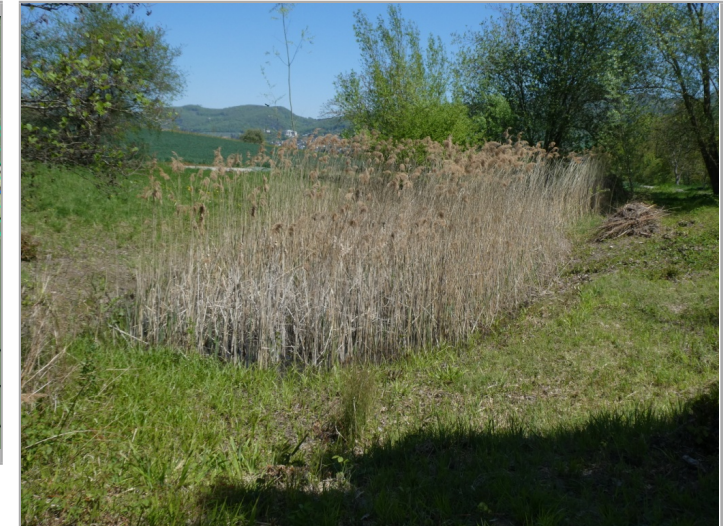
Etmatt

April 2022: starker Schilfbewuchs in beiden Weihern

2 Weiher entlang Bach, ca. 2003 erstellt, Speisung durch Grundwasseraufstoss

ca. 2014: Weiher saniert (ausgebaggert)

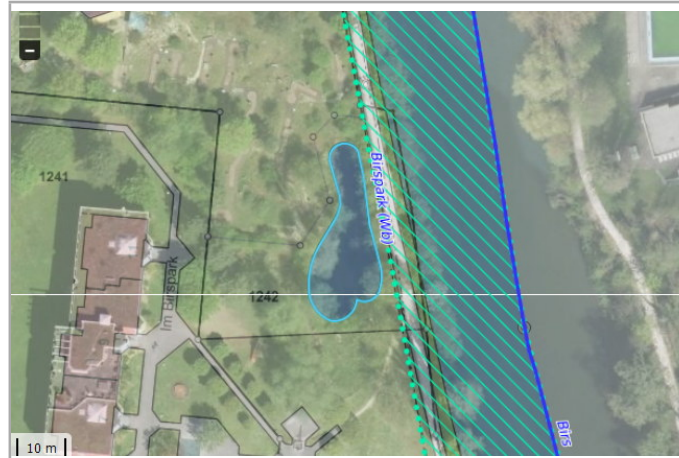
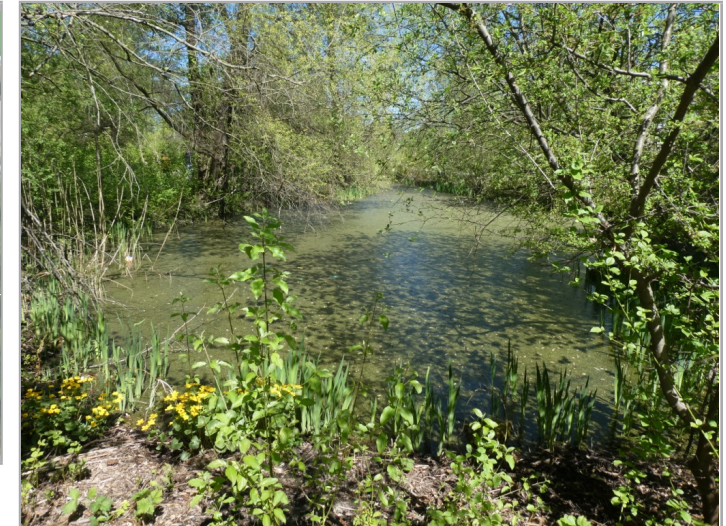
Birspark

Dez. 2016: starker Goldfischbestand

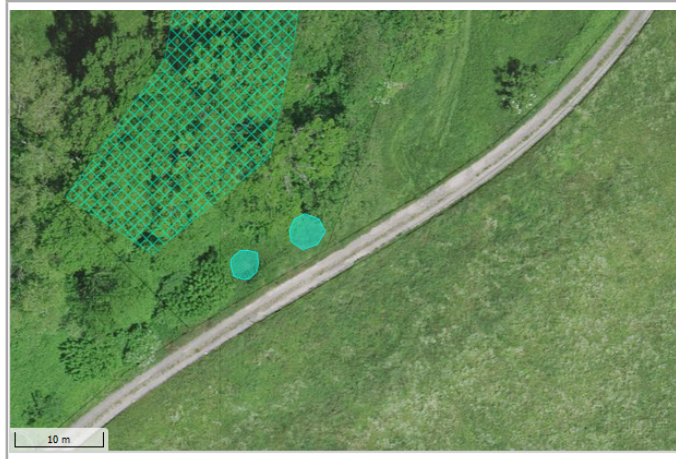
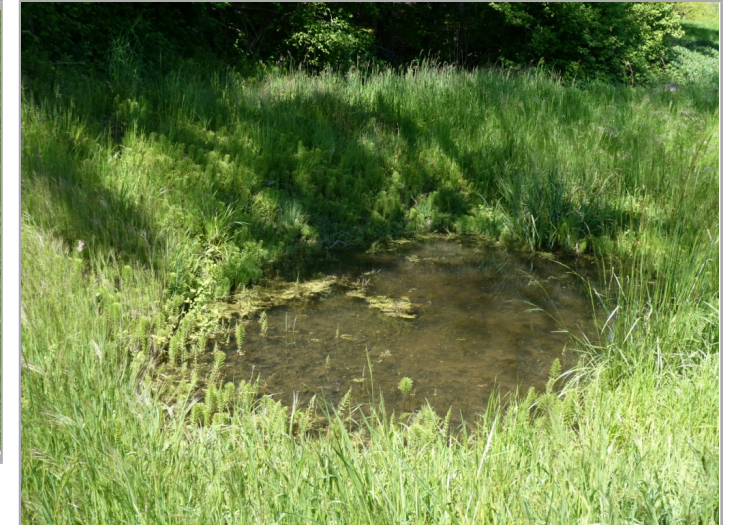
Hollenrainweg

April 2022: westlicher Weiher trocken

ca. 2018 geschaffener Ersatz für nördlich anschliessenden Graben mit unsicherer Wasserführung (nicht mehr im Verzeichnis)

ca. 2013: Sanierung (ausgebaggert)

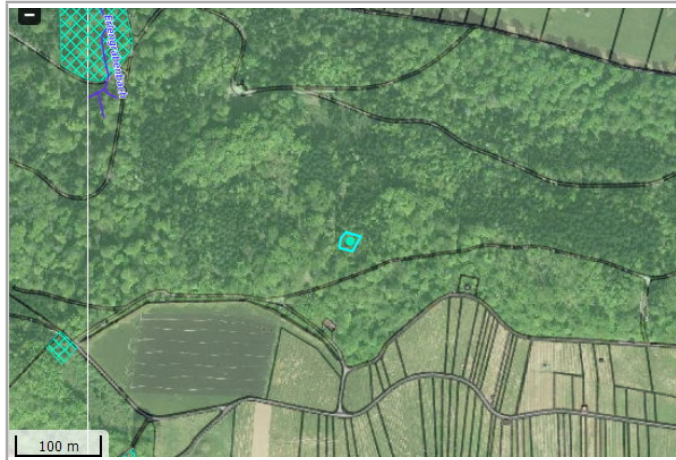
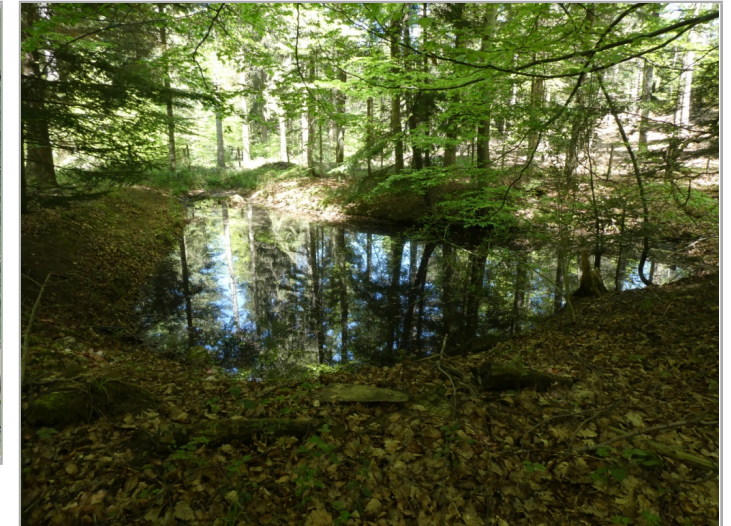
Gemeinde Aesch
Säuliloch (Lindenrain)

schattiger Waldweiher mit relativ viel Laubeintrag --> Besonnung verbessern

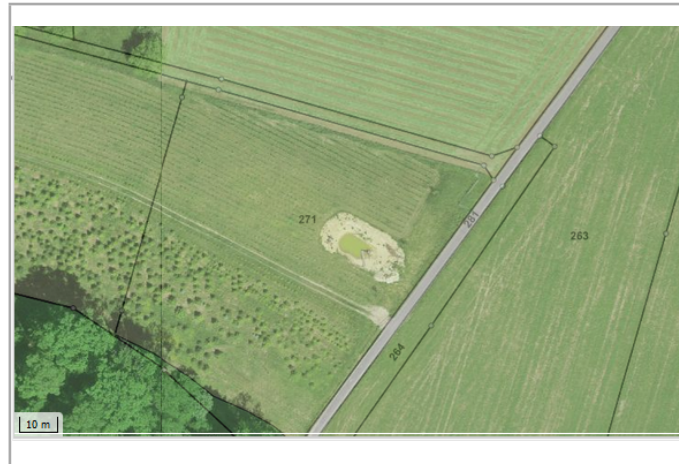
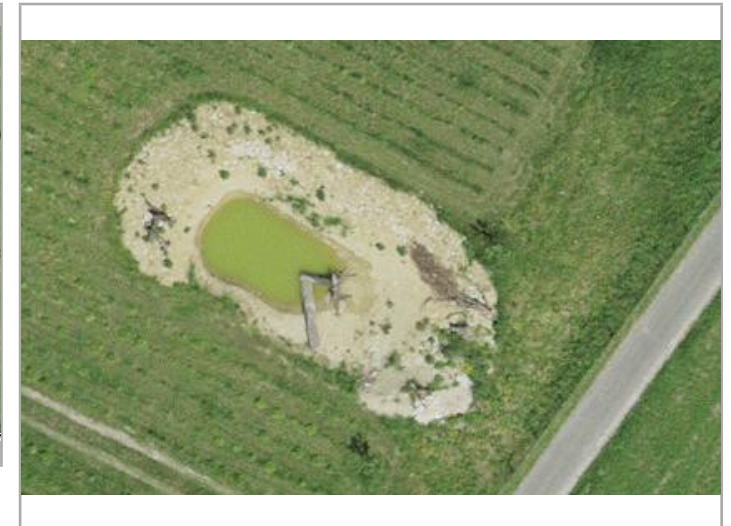
Eichmatt Ost

Neu erstellter Weiher in Christbaumkultur
