# Weihereinventar Baselland Gemeinde Binningen

Stand Februar 2023

Das vorliegende Inventar beinhaltet eine Übersicht aller Weiher auf dem Gemeindegebiet (ausgenommen sind Weiher auf Privatgrundstücken im Siedlungsgebiet). Es ist das Ergebnis von Felderhebungen, die von Pro Natura BL seit 2012 regelmässig gemacht werden.

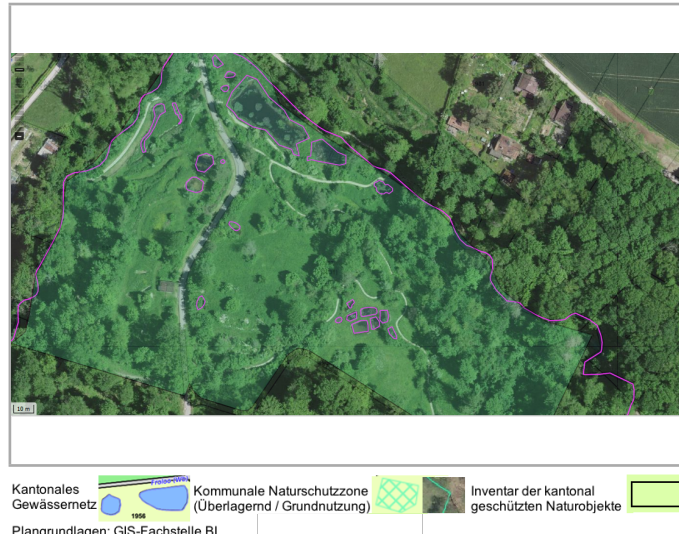
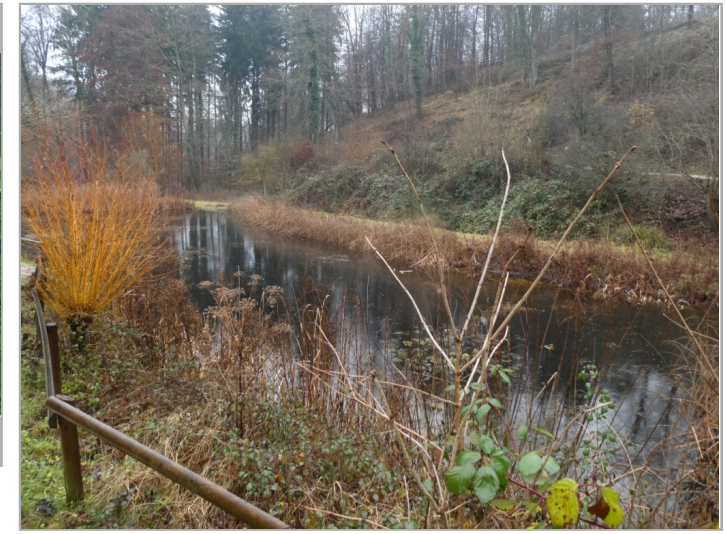
Herzogenmatt

Dez. 2016: Es werden immer wieder einzelne der Kleingewässer saniert.  
 Neben Hauptweiher noch zahlreiche kleinere Weiherbiotope und Unkenbecken auf Parzellen 997998 (als Teil der OeWA-Zone).  
 > seit 2001 im IANB (Objekt BL 173).

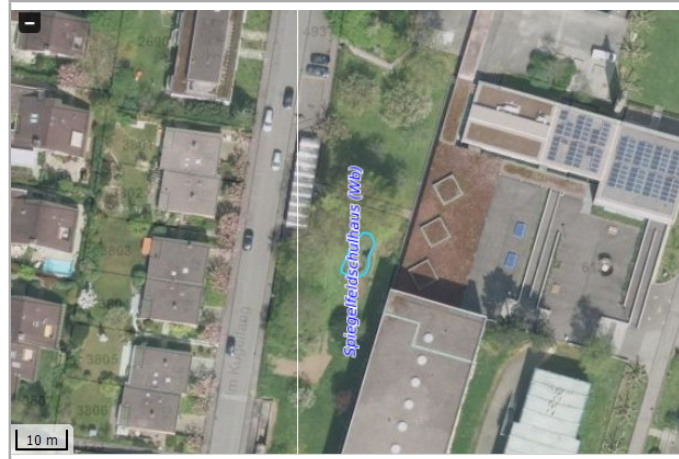
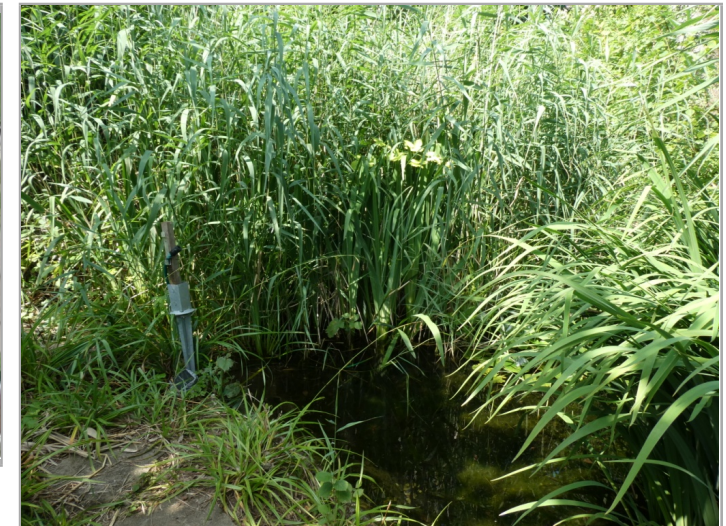
Spiegelfeld-Schulhaus

Schulweiher, stark zugewachsen mit viel Laubeintrag, Lage isoliert

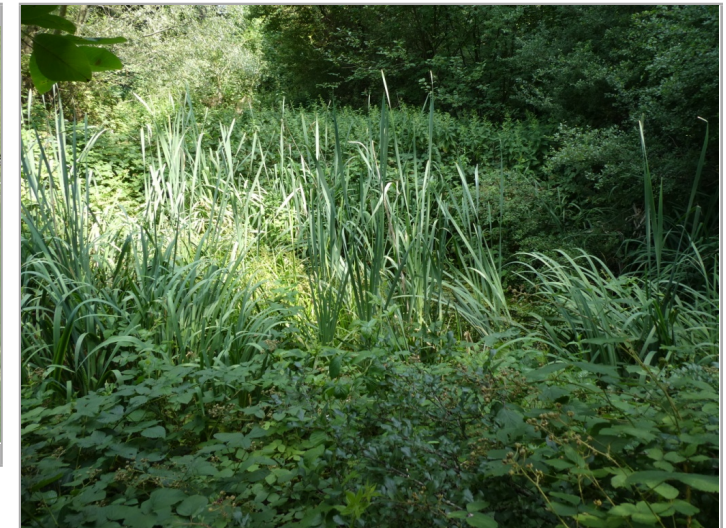
Vorderer Allmend

Juli 2022: Standorte stark zugewachsen, kaum mehr offene Wasserflächen

zwei Standorte mit jeweils 3 kleinflächigen Weihern (à ca. 10 - 20 m2) am Waldrand entlang Weiherbächli (Teil des Vernetzungskonzeptes Herzogenmatt und des IANB-Objektes BL 173)

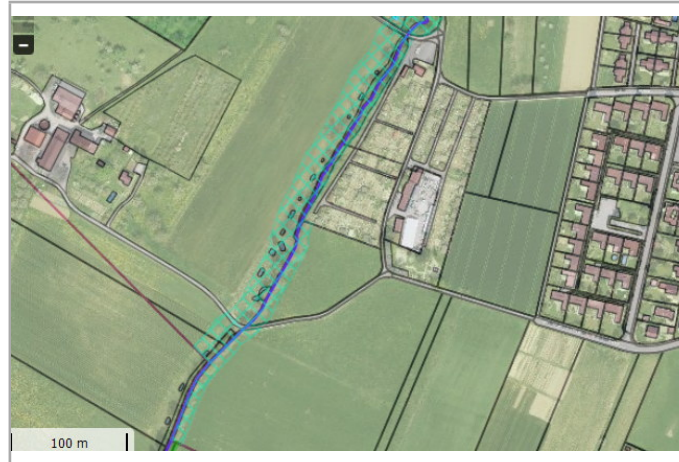
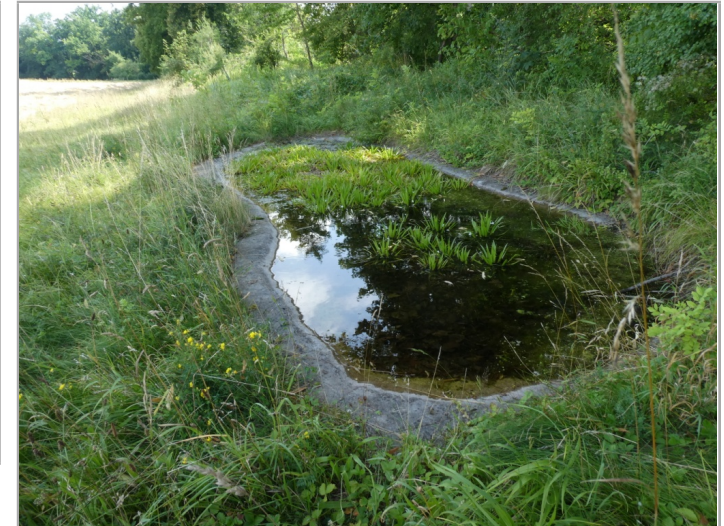
Trittsteinbiotope Weierbächli

zahlreiche Kleingewässer entlang dem Weierbächli als Teil des Vernetzungskonzeptes Herzogenmatt (Teil des IANB-Objektes BL 173)

Koordinaten beziehen sich auf mittleren Abschnitt der Weiherkette
