Weihereinventar Baselland Gemeinde Diegten

Stand Februar 2023

Weihereinventar Baselland

Untere Gmeiniweid

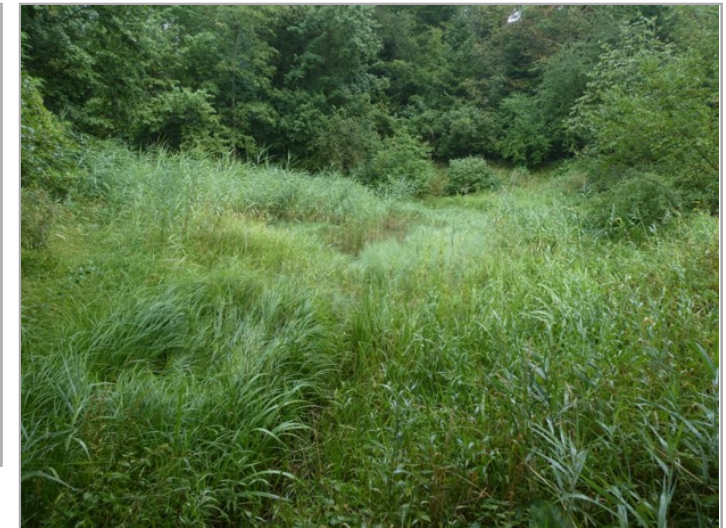
Zustand und Gefährdung (Datum Beurteilung: 06.08.2019)

Waldweiher

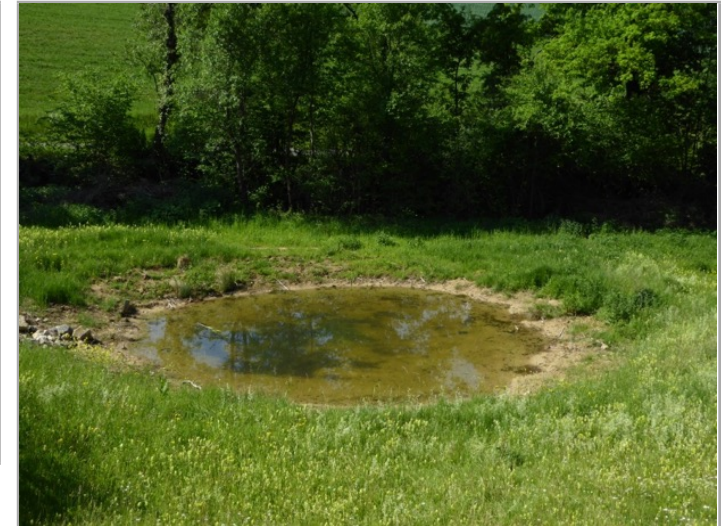
Chilpen

Zustand und Gefährdung (Datum Beurteilung: 28.05.2017)

3 Flachweiher nördlich des Stampachbächlis, mittlerer Weiher mit starkem Rohrkolben-Bewuchs
