Weihereinventar Baselland Gemeinde Itingen

Stand Februar 2023

Das vorliegende Inventar beinhaltet eine Übersicht aller Weiher auf dem Gemeindegebiet (ausgenommen sind Weiher auf Privatgrundstücken im Siedlungsgebiet). Es ist das Ergebnis von Felderhebungen, die von Pro Natura BL seit 2012 regelmässig gemacht werden.

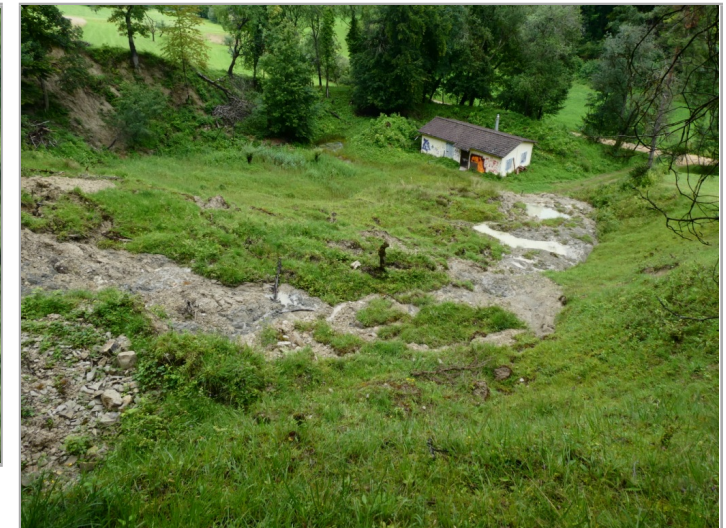
Tal

Aug. 2021: die 3 grösseren Weiher im vordern Teil wurden durch Hangrutsch verschüttet, sodass nur noch 3 kleinere Weiher im hinteren Teil bestehen.
 Ergänzung zur Zuständigkeit: Jugendnaturschutz Baselland, BFF-Fläche: Pächter Thomas Zbinden, Itingen (Beweidung mit Geissen).

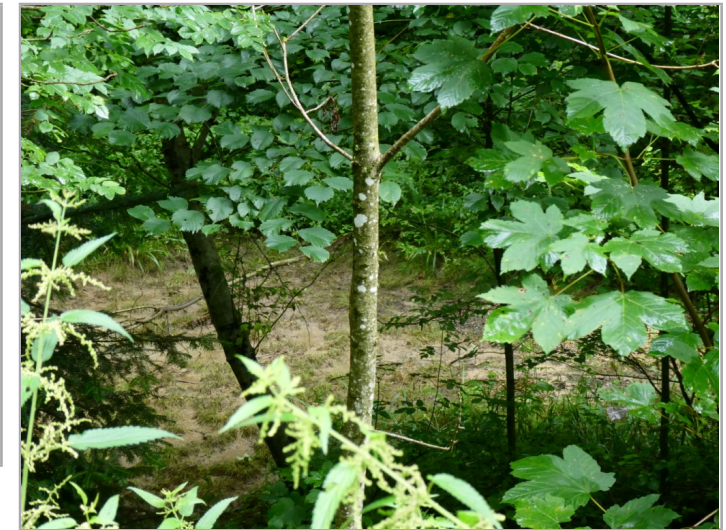
Wolfgraben

Untergrund nicht dicht. Liegt sogar in nasser Periode trocken und ist stark mit Sediment verfüllt

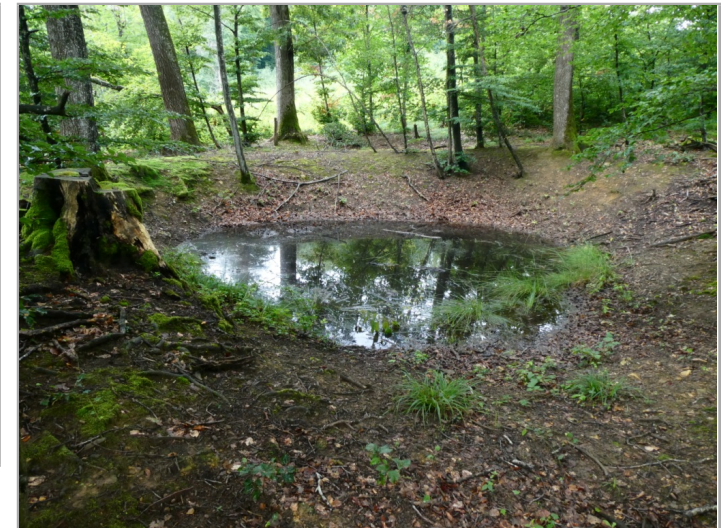
Flüelihau (Talhou)

Aug. 2021: Auch nach sehr nassem Sommer ist Weiher nur schwach gefüllt und weist sehr viel fauliges Laub auf.
2018: Nach trockenem Sommer/Herbst trocken -> Bereich mit Folienabdichtung wäre wertvoll

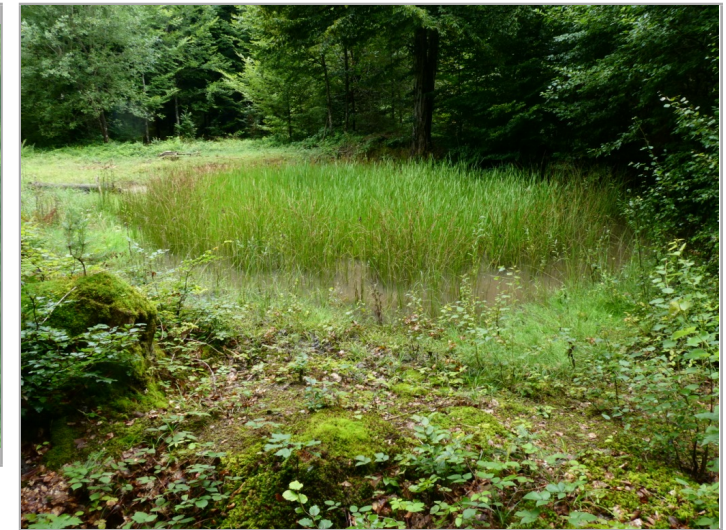
Ebeni

Aug. 2021: praktisch keine Wasserfläche ohne Bewuchs mehr vorhanden
--> Teilausbaggerung wäre sinnvoll

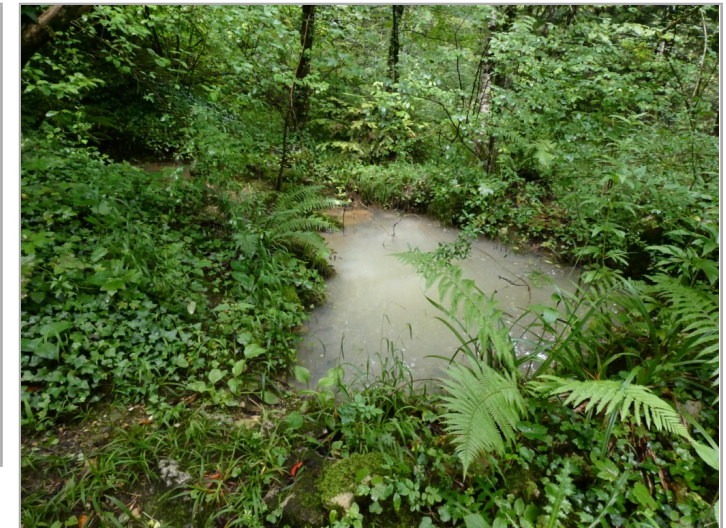
Schweini

kleine Tümpel neben Waldbrünnlein, Aufwertung wäre möglich

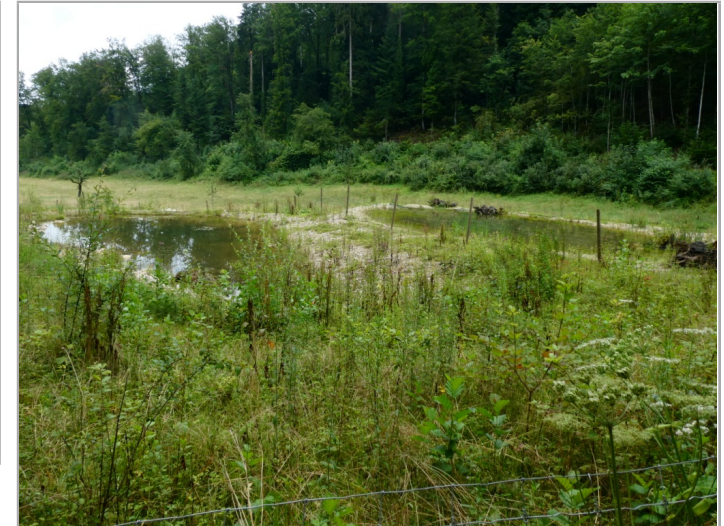
Munimatt

2018 neu erstellte Weiheranlage mit Aufwertungsmassnahmen in der Umgebung (Vernässungszone beim Quellüberlauf, Waldrand, Kleinstrukturen)
Dienstbarkeitsvertrag zwischen Pro Natura Baselland und Bürgergemeinde Itingen. Pflege übernimmt bis auf weiteres der NVV Itingen
