Weiherinventar Baselland Gemeinde Laufen

Stand Februar 2023

Das vorliegende Inventar beinhaltet eine Übersicht aller Weiher auf dem Gemeindegebiet (ausgenommen sind Weiher auf Privatgrundstücken im Siedlungsgebiet). Es ist das Ergebnis von Felderhebungen, die von Pro Natura BL seit 2012 regelmässig gemacht werden.

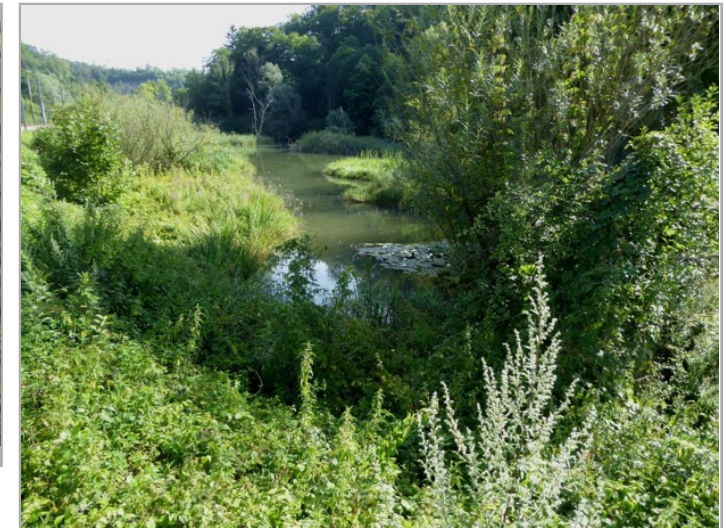
Gemeinde Laufen
Birshollen (Mühleweiher)

Zustand und Gefährdung (Datum Beurteilung: 03.08.2017)

2015: 3 neue Amphibiendurchlässe unter Geleisen mit Leitsystem Richtung Weiher bei den Durchlässen ehemaliger Birs-Altarm, ca. 1977 revitalisiert, Speisung durch Birshollenbach, Fische;

2015: 3 Amphibiendurchlässe unter Geleisen ca. 1977: revitalisiert

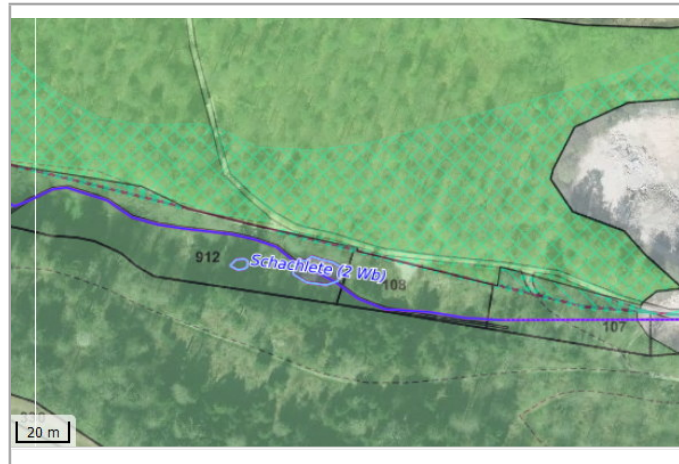
Schachlete

Weiher und kleiner Flachwassertümpel wurden im Herbst 2017 durch die Stadt Laufen umfassend saniert und die Umgebung ausgelichtet

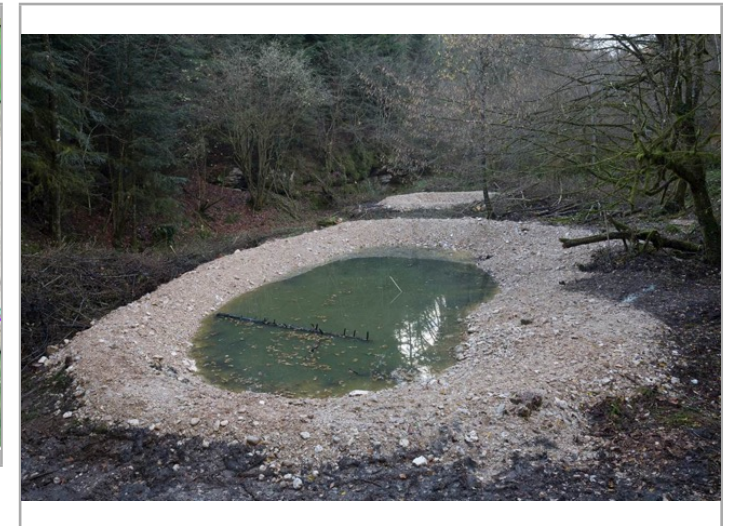
Zustand und Gefährdung (Datum Beurteilung: 28.12.2017)

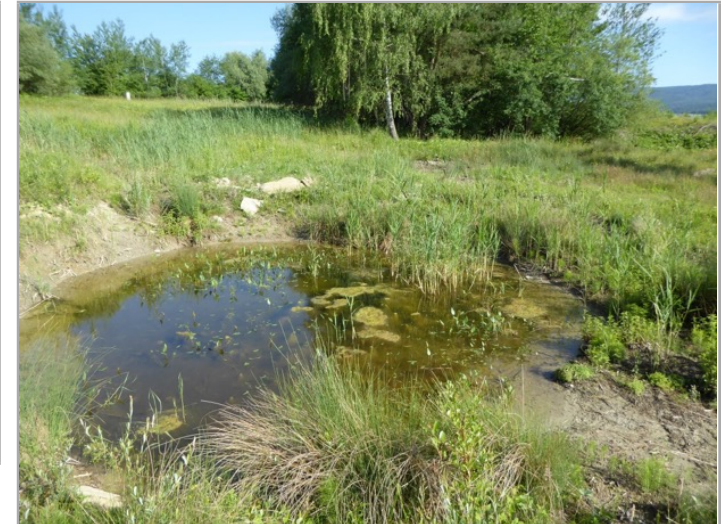
Gemeinde Laufen
Uf Sal (Lettengrube)

Zustand und Gefährdung (Datum Beurteilung: 13.06.2017)

2017: Weiher wurden 2016 ausgebaggert und so der zuvor starke Schilfbewuchs zurückgedrängt

treppenförmig angelegte Weiher auf leicht geneigter Feuchtwiese oberhalb Grube, daneben auch (temporäre) Wasserflächen im Abbaugbiet selbst.

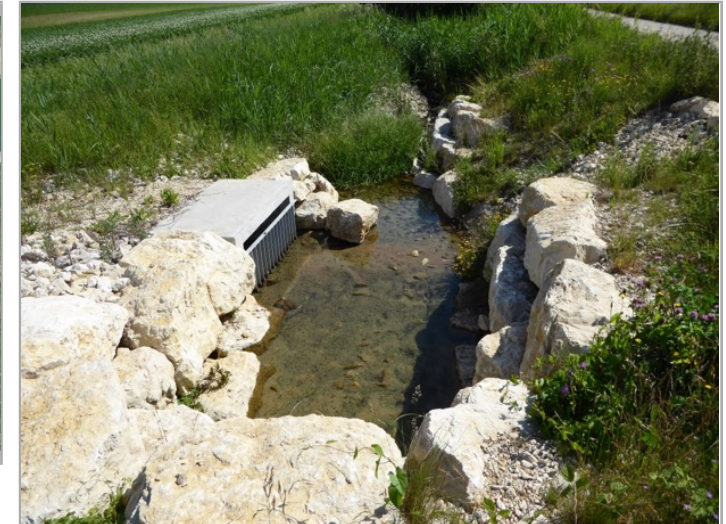
Gemeinde Laufen
Muesch Tonwarenfabrik

Zustand und Gefährdung (Datum Beurteilung: 13.06.2017)

2017: am westlichen Ende des Grabens ist beim Einlaufbauwerk neu ein kleiner Weiher geschaffen worden (Foto)

Am östlichen Grabenende (KARCH-Koordinaten) kein Weiher sondern nur Auslauf der Drainage mit anschliessendem offenem Graben, ganzes Gelände ziemlich zugewachsen.

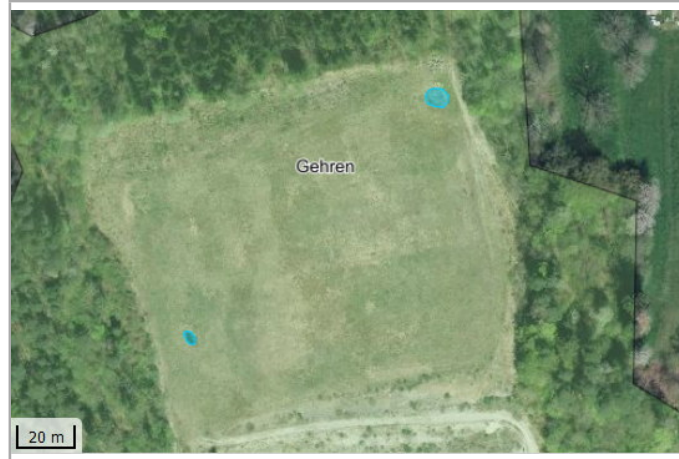
zwei Weiher auf dem Gelände des ehemaligen Steinbruchs

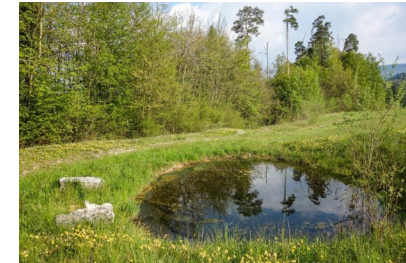
Uf Gehren

Zustand und Gefährdung (Datum Beurteilung: 02.02.2016)
