# Weihereinventar Baselland Gemeinde Pfeffingen

Stand Februar 2023

Das vorliegende Inventar beinhaltet eine Übersicht aller Weiher auf dem Gemeindegebiet (ausgenommen sind Weiher auf Privatgrundstücken im Siedlungsgebiet). Es ist das Ergebnis von Felderhebungen, die von Pro Natura BL seit 2012 regelmässig gemacht werden.

Die folgenden Objektblätter geben Auskunft zum jeweiligen Weiherstandort und Zustand/Sanierungsbedarf des Gewässers. Zudem sind die aktuellsten Amphibienfunddaten der Karch (Koordinationsstelle für Amphibien- & Reptilienschutz CH) sichtbar.

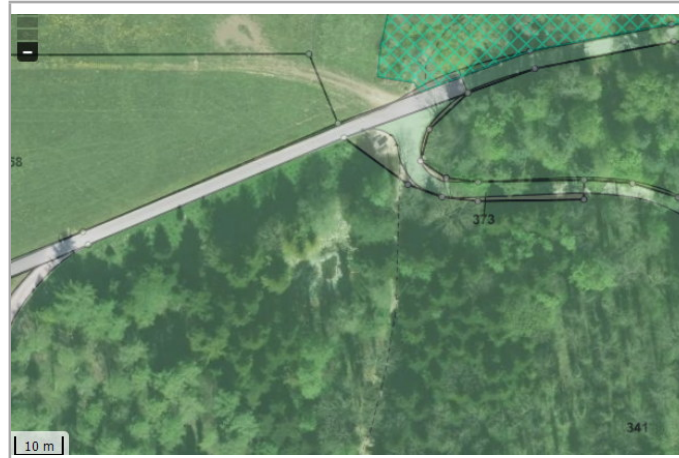
Steibrunne

Dez. 2016: Weiherr hat nach Sanierung eher Charakter eines Absetzbeckens für Wegentwässerung (keine Folienabdeckung, Laub- und Sedimenteintrag)

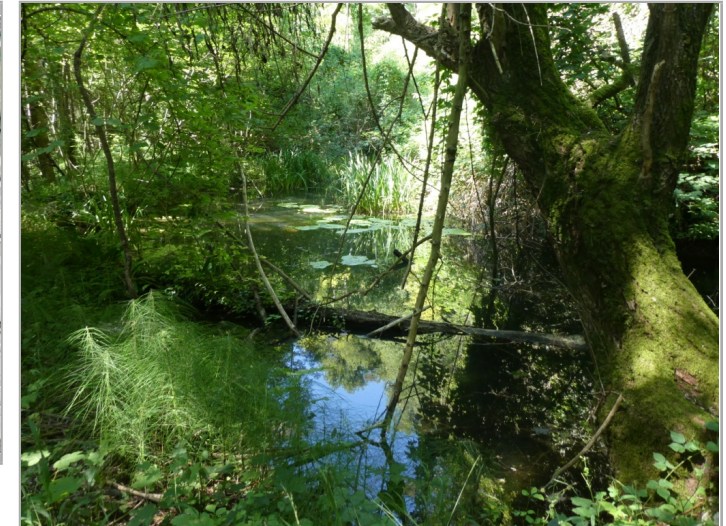
Bämlersmatten / Muggenberg

22.8.2016: Stark beschatteter Waldweiher, der durch Hangwasser gespiesen wird. Der Standort könnte durch Entfernen der invasiven Neophyten (Drüsiges Springkraut und Armenische Brombeere) auf der NW-Seite) und der Gehölze auf der SE-Seite aufgewertet werden.

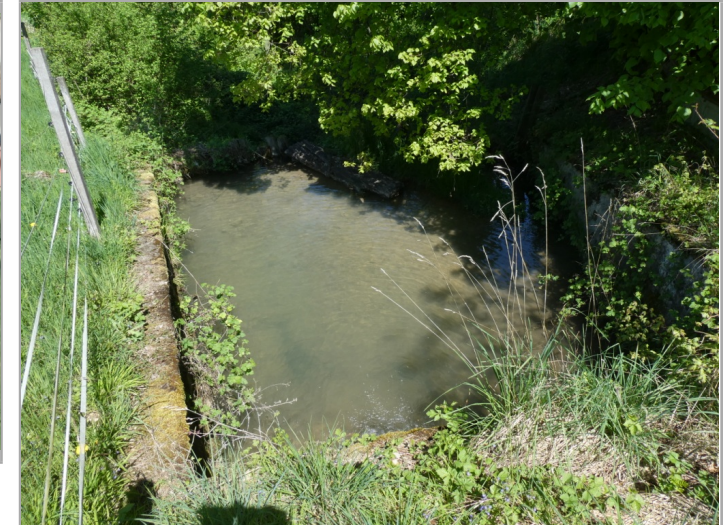
Bachacker

starke Durchströmung (Tosbecken für eingedolten Leimattbach) und Geschiebeeintrag --> neues Biotop auf Wiese westlich des Baches prüfen  
Im Naturinventar Pfeffingen 2008 wird eine Revitalisierung des Standortes durch Schaffen eines natürlichen Uferbereichs vorgeschlagen.
