Weiherinventar Baselland Gemeinde Tecknau

Stand Februar 2023

Das vorliegende Inventar beinhaltet eine Übersicht aller Weiher auf dem Gemeindegebiet (ausgenommen sind Weiher auf Privatgrundstücken im Siedlungsgebiet). Es ist das Ergebnis von Felderhebungen, die von Pro Natura BL seit 2012 regelmässig gemacht werden.

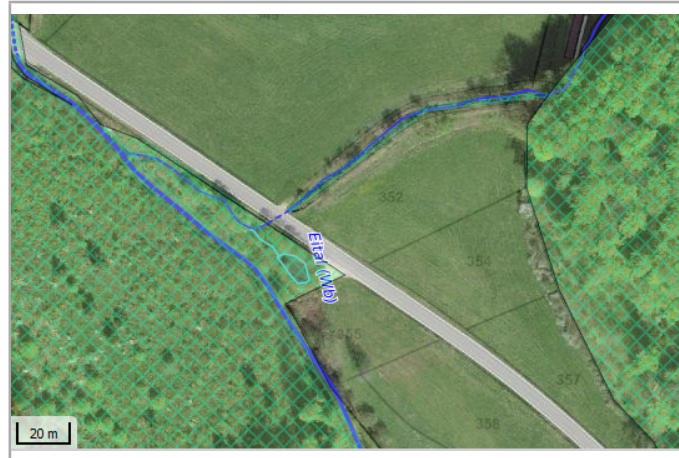
Eital

der direkt neben der Strasse liegende Weiherr ist für Amphibien ungünstig -> Ersatzstandort beim Scheibenstand (BL811)

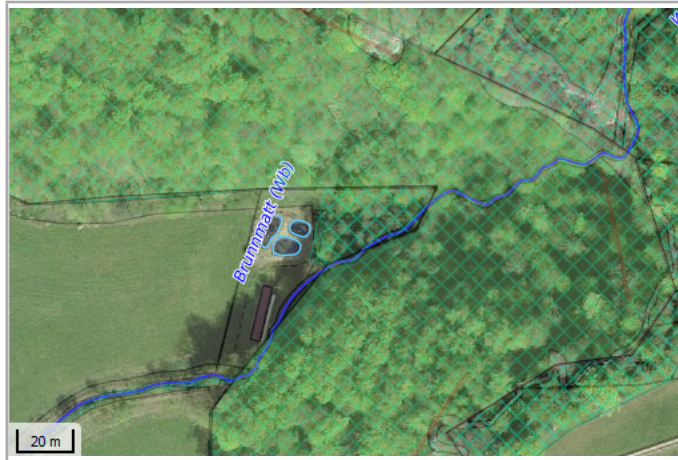
Brunnmatt

3 Weiher neben Scheibenstand als Ersatz für den direkt neben der Strasse liegenden Standort (BL140)

regelmässige Pflege durch Pro Natura Pflegegruppe

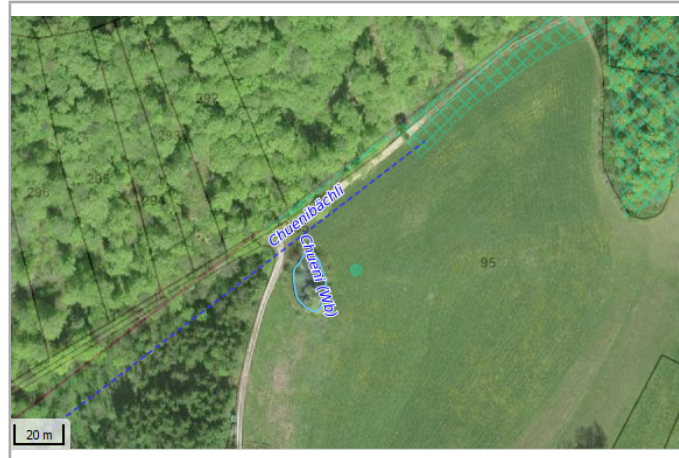
Chueni

2021: trotz Zufluss ist der Wasserspiegel sehr tief, da Weiher vermutlich undicht

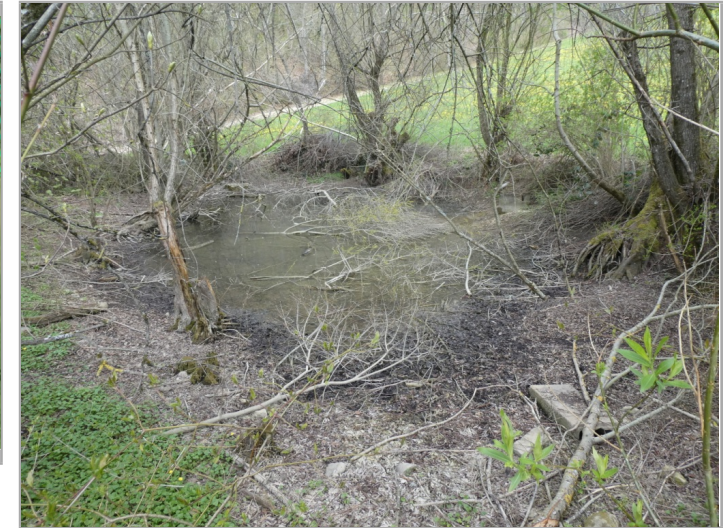
durch Drainage gespiesener Weiher, mit dichtem Randbewuchs; Aufwertung durch vielfältigere Gestaltung der Umgebung möglich
