Weiherinventar Baselland Gemeinde Thürnen

Stand Februar 2023

Gemeinde Thürnen

Schneitlech

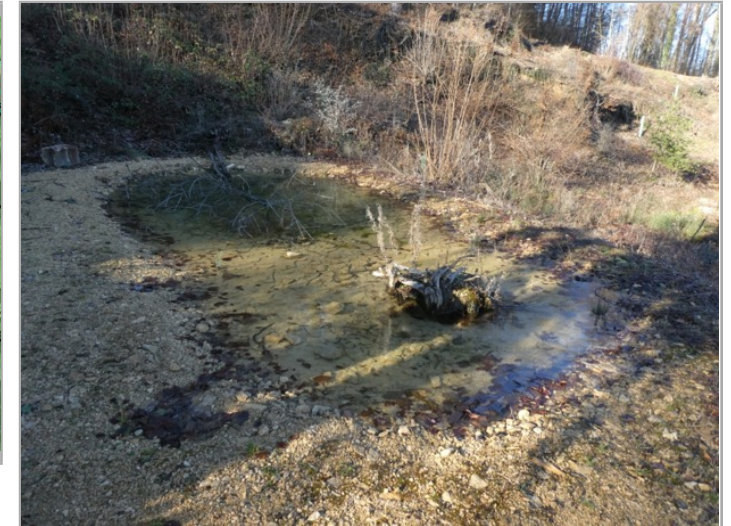
Zustand und Gefährdung (Datum Beurteilung: 05.01.2020)

2019: neuer, gut besonnter Flachweiher, daneben der frühere Weiher mit Speisung aus Brunnenüberlauf

2019: Aufwertung des Standorts durch Waldauslichtung und zusätzlichen Folienweiher

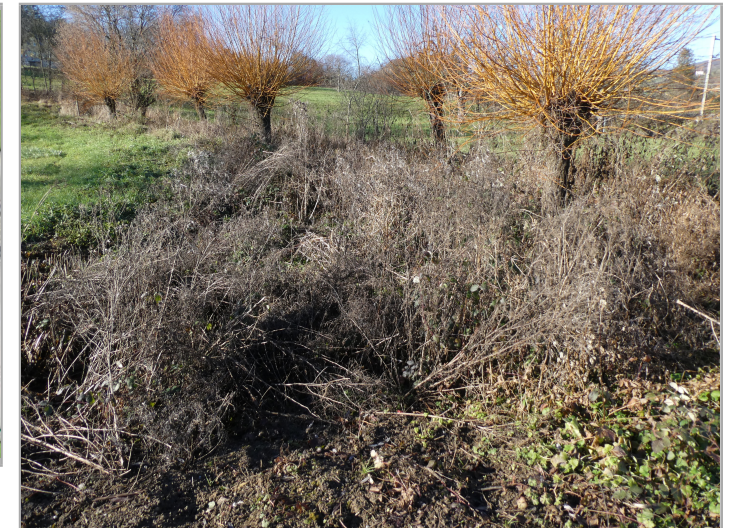
Leim / Neumatt

Zustand und Gefährdung (Datum Beurteilung: 05.01.2020)

Jan. 2020: keine offene Wasserfläche mehr, starker Bewuchs
direkt neben Grabacherbächli angelegte Bodenmulde, mit Zufluss aus dem Bächlein erhält; Teil des Naturschutzgebietes Neumatt
