Weiherinventar Baselland Gemeinde Zeglingen

Stand Februar 2023

Das vorliegende Inventar beinhaltet eine Übersicht aller Weiher auf dem Gemeindegebiet (ausgenommen sind Weiher auf Privatgrundstücken im Siedlungsgebiet). Es ist das Ergebnis von Felderhebungen, die von Pro Natura BL seit 2012 regelmässig gemacht werden.

Die folgenden Objektblätter geben Auskunft zum jeweiligen Weiherstandort und Zustand/Sanierungsbedarf des Gewässers. Zudem sind die aktuellsten Amphibienfunddaten der Karch (Koordinationsstelle für Amphibien- & Reptilienschutz CH) sichtbar.

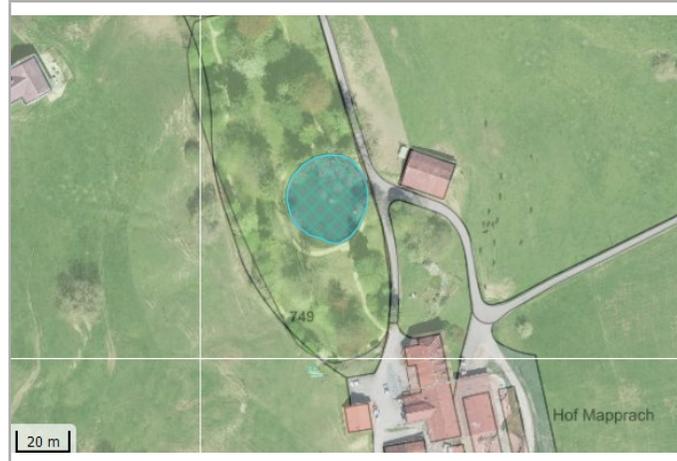
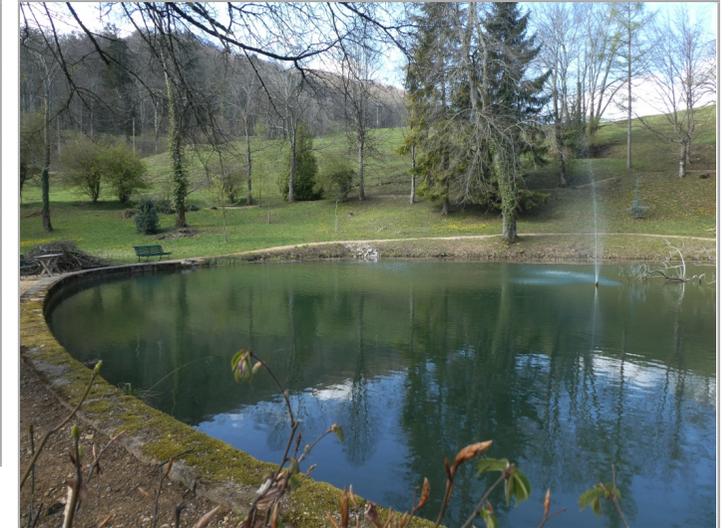
Mapprach

Entenweiher, Teil der Parkanlage mit kulturhistorischer Bedeutung

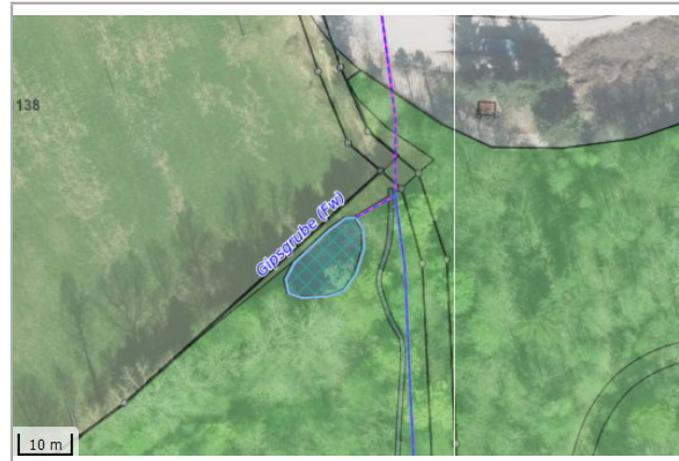
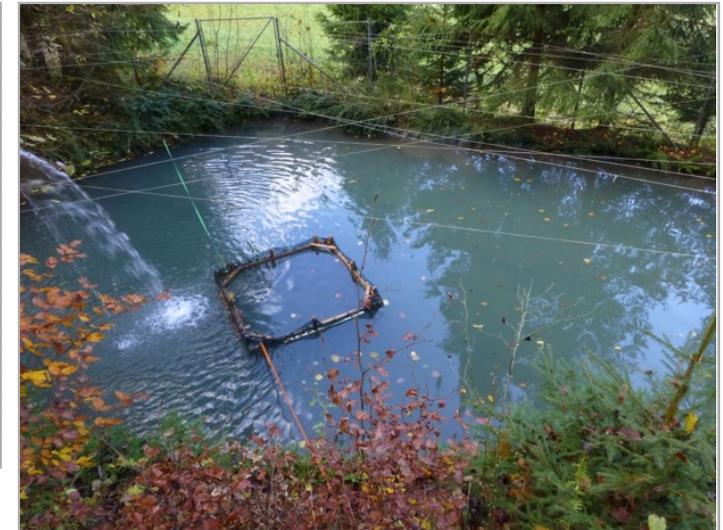
Gipsgrube Fischweiher

Fischweiher! Speisung aus Wissbrunnbächli

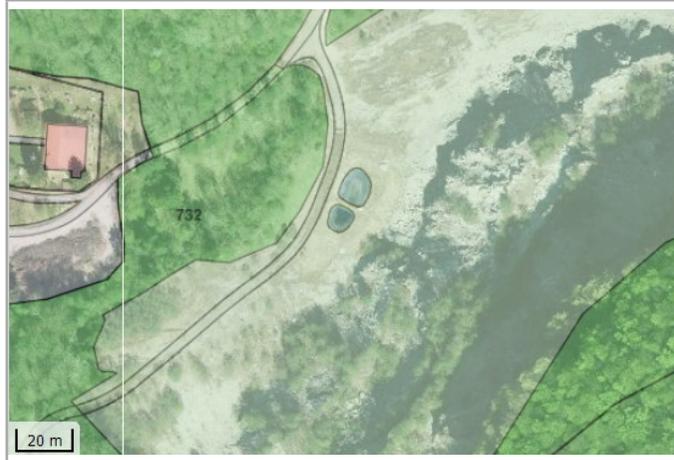
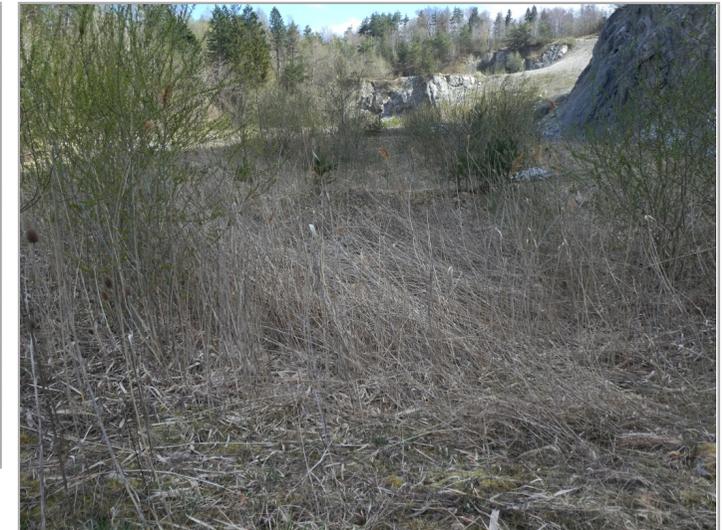
Gipsgrube Mitte

April 2021: beide Weiher liegen trocken

Mai 2017: der westliche Weiher ist stark zugewachsen und der östliche Weiher liegt auch nach Regenfällen trocken

Zwei kleinere Weiher auf der untersten Ebene -> ev. undicht?

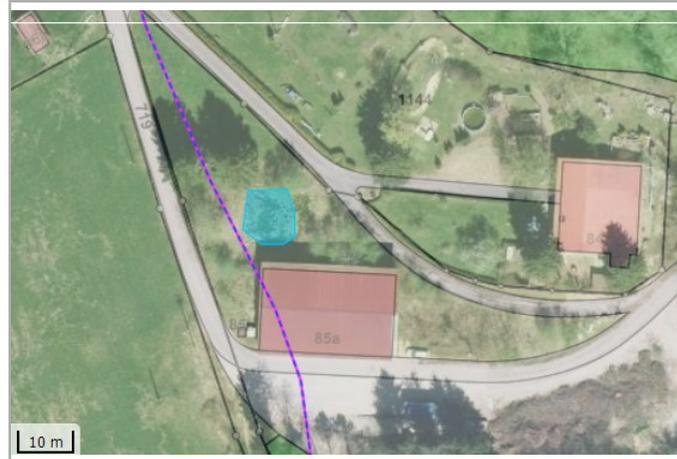
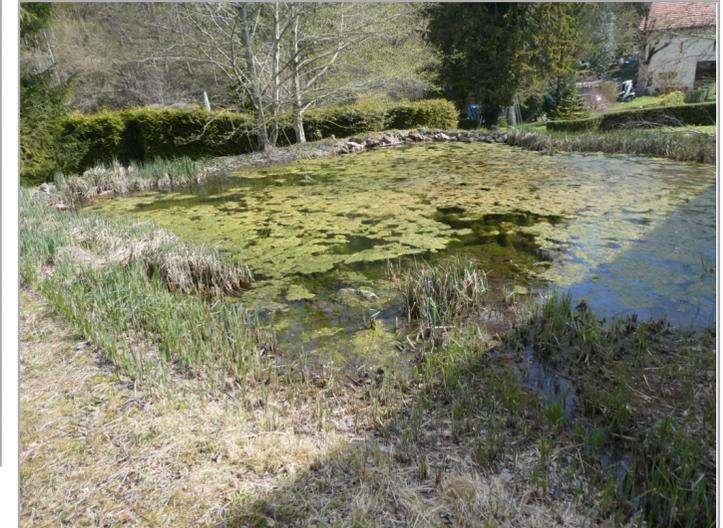
Gipsgrube Nord

flacher Weiher in Betonbecken nördlich des Betriebsgebäudes

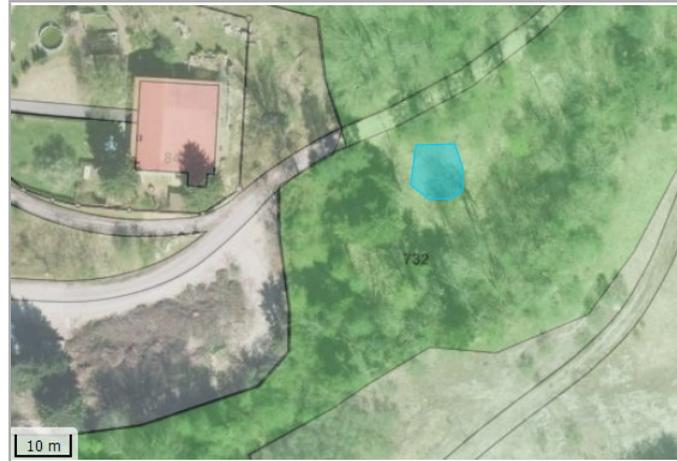
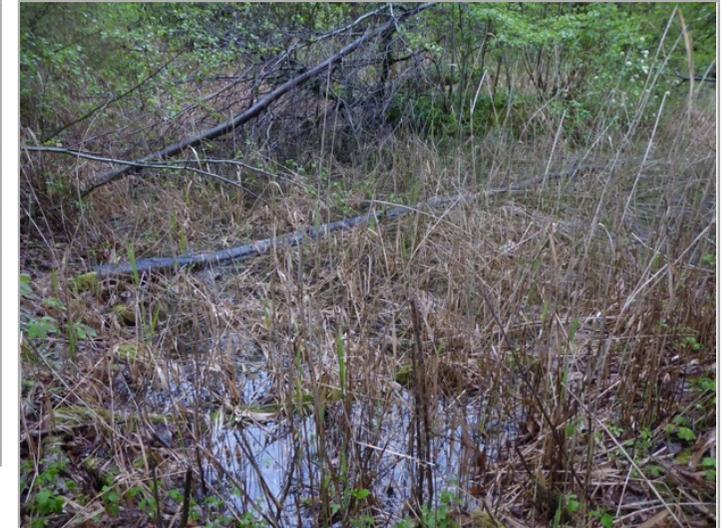
Gipsgrube (östl. Betriebsgeb.)

April 2021: kein Wasser
stark mit Schilf überwachsener Weiher in Geländemulde -> ev. Aufwertungspotenzial?

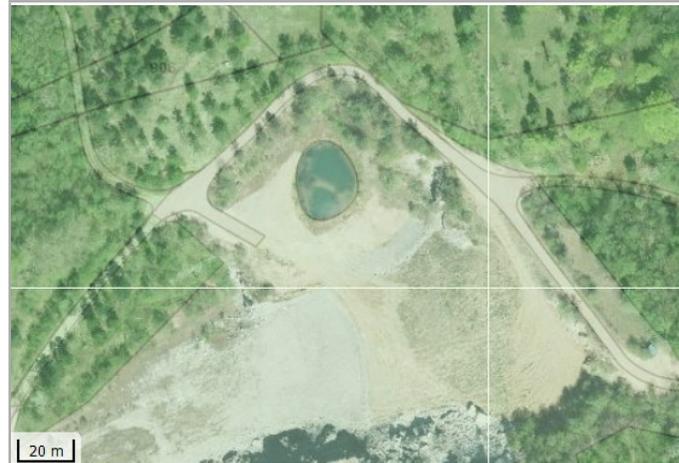
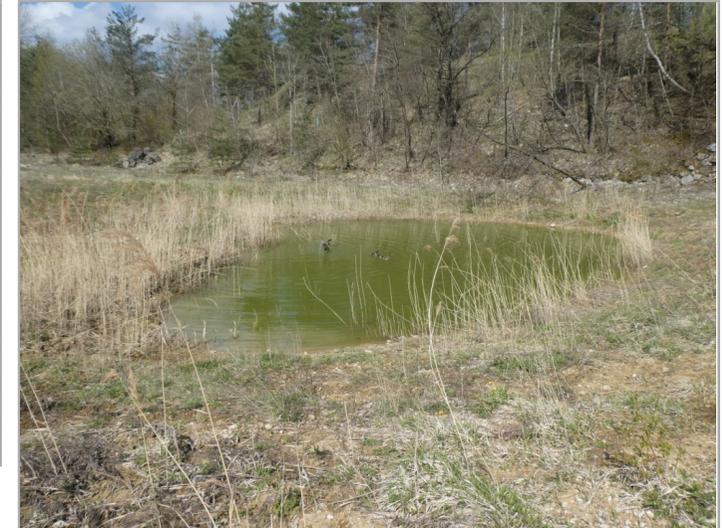
Gipsgrube Ost

Grösstes der neu geschaffenen Ersatzbiotope im Grubenbereich, durch flachen Damm in zwei Teilbecken aufgeteilt

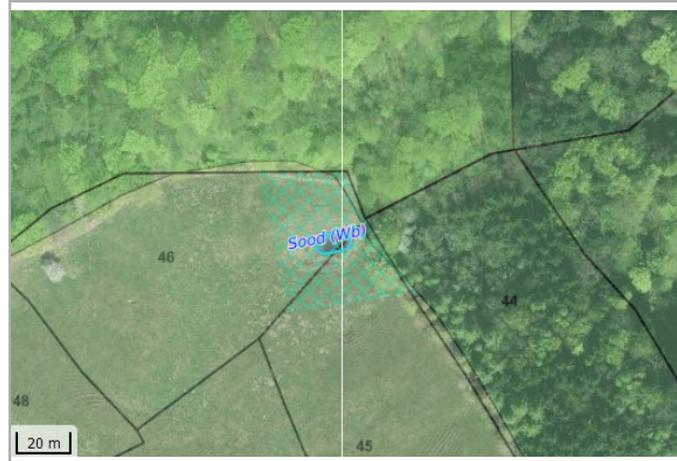
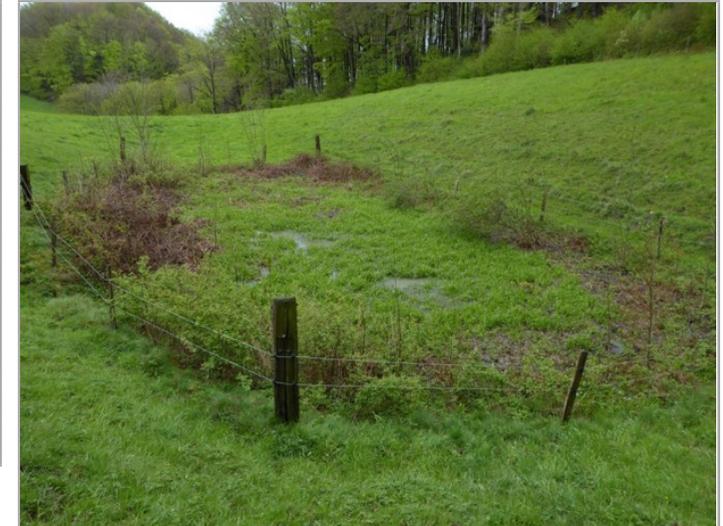
Sood (Bergmatten)

zeitweise Wasser führende Mulde, ev. Austiefung in Teilbereich anstreben

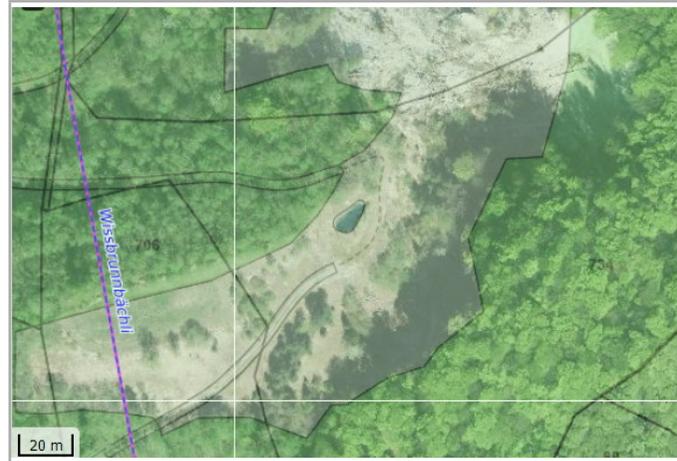
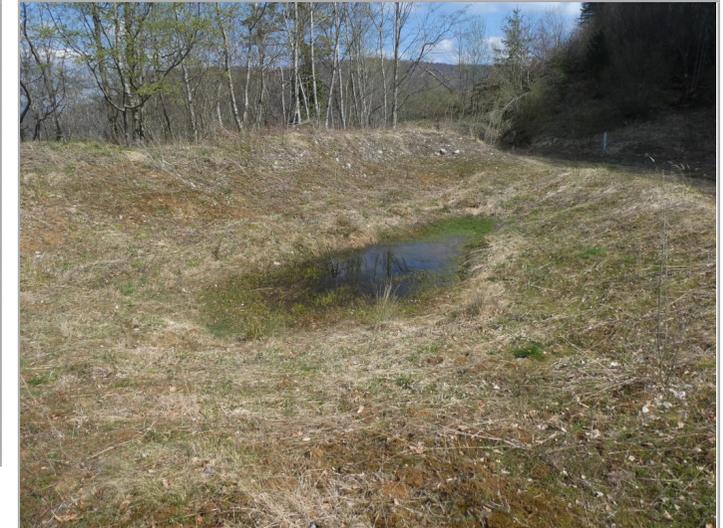
Gipsgrube West

April 2021: sehr tiefer Wasserstand (Wasserverlust?), aber extrem starke Population an Grasfrosch-Kaulquappen -> Gefahr durch Austrocknung

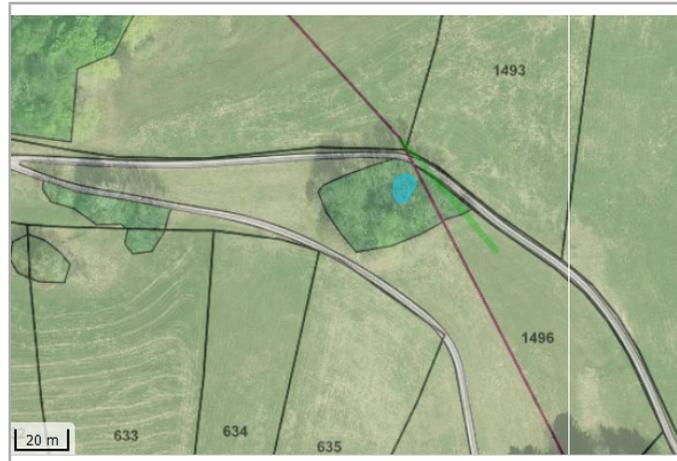
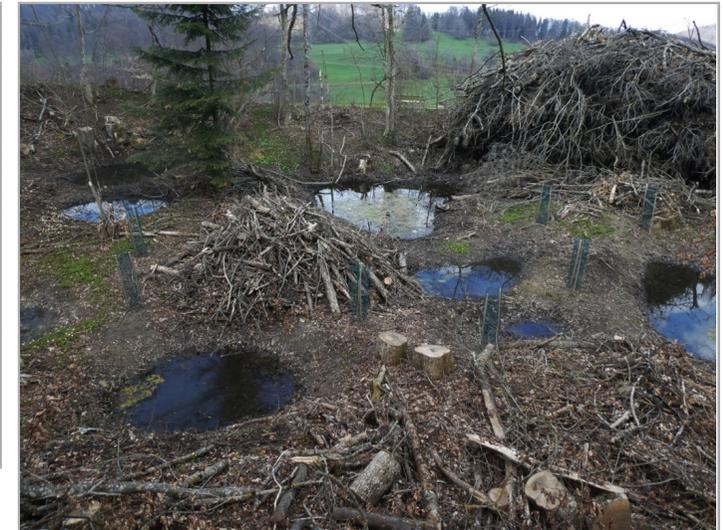
Schofmet

April 2021:
Nach Holzschlag haben sich in der Geländemulde mehrere kleine Weiher anstelle des früheren grösseren Weihers gebildet
